災害時等における3次元地質モデルの活用事例

株式会社 **アバンス**
(仮語: 前進)

概要

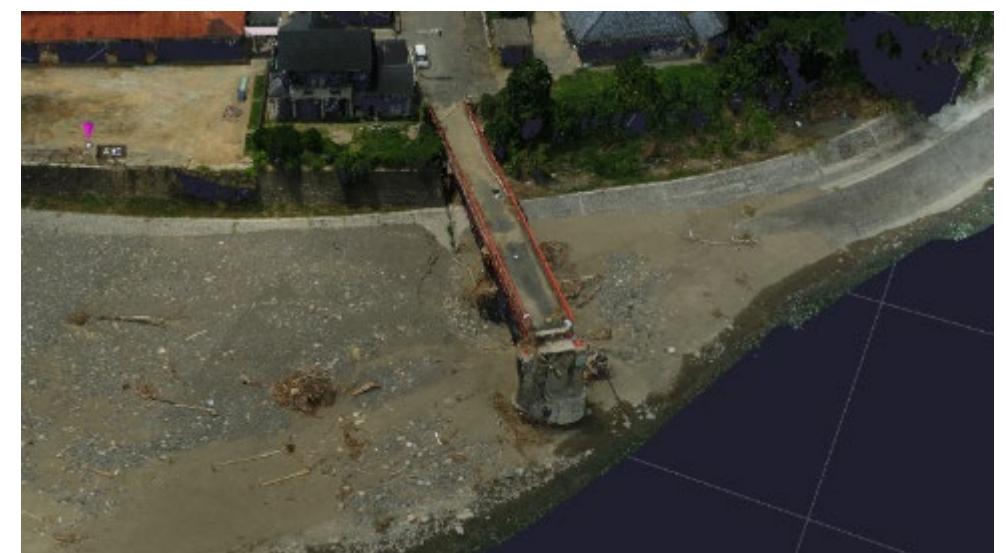
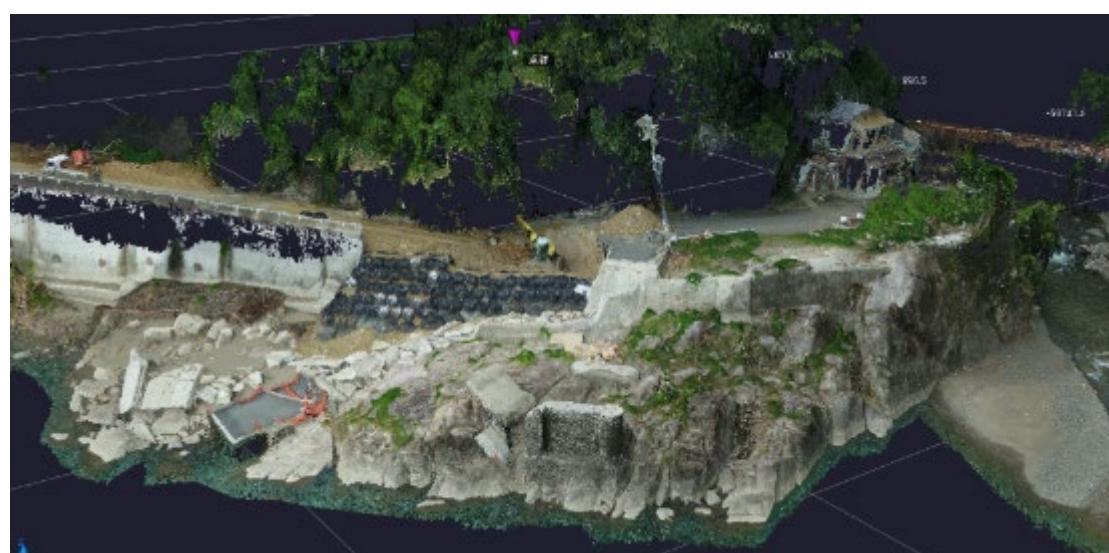
2.1 橋梁被災箇所における全体像把握事例

- ✓ 本現場は、令和2年7月豪雨によって上部工のほとんどが流出した橋梁が対象である。
- ✓ 課題としては、残存した下部工の安定性を評価するため、洗堀・堆砂を確認する必要があり、1)全体像の把握、2)地形変化が大きい箇所の抽出、3)調査位置の選定と情報共有が課題であった。
- ✓ そこで、ドローンを用いた写真測量を実施し、現地状況の3次元モデル化を行った。
- ✓ そのモデルを用いて、情報共有を行うとともに、調査方法の検討を行い、各種作業の迅速化、効率化、省力化を図ることができた。

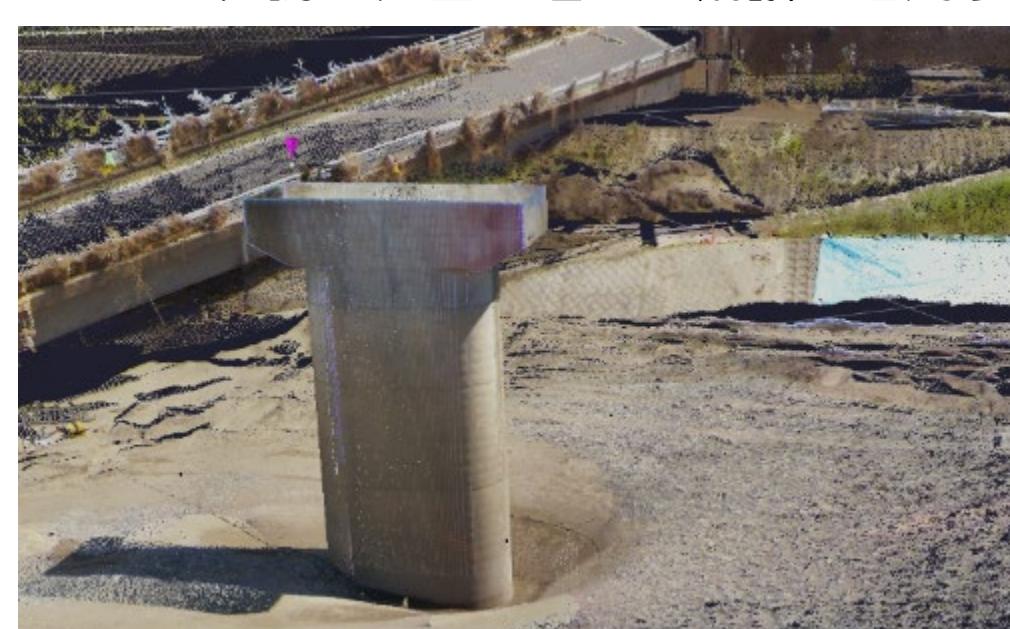
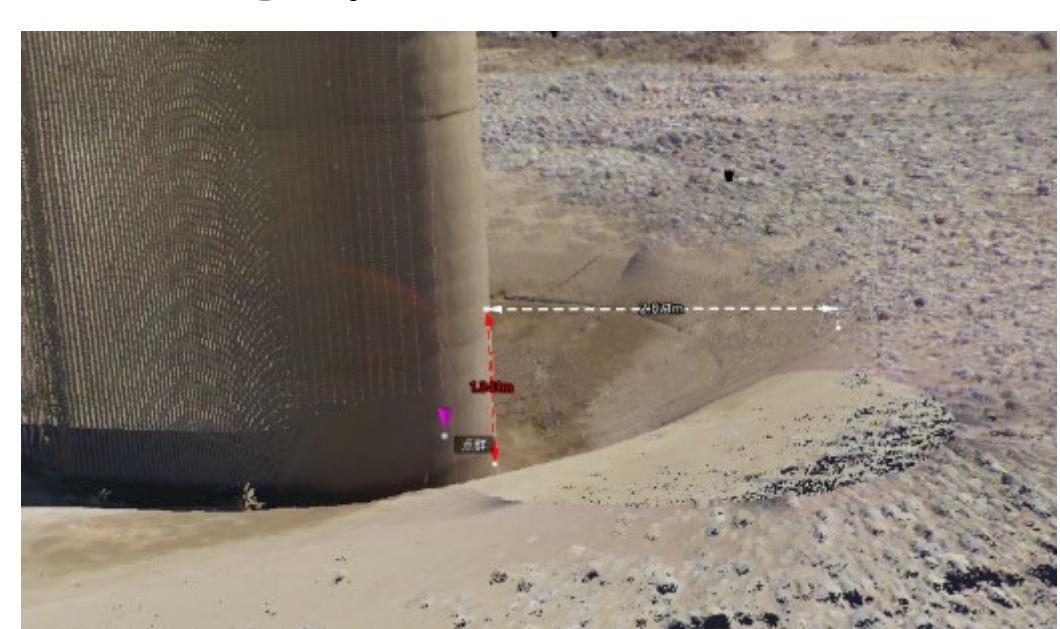
2.2 洗堀調査への活用事例

- ✓ 本現場も、令和2年7月豪雨によって上部工が流出した橋梁が対象である。
- ✓ 橋脚周りに典型的な洗堀・堆砂がみられるが、下部工の点検や出水による地形変化が想定されたため、迅速に現地状況を把握する必要があった。
- ✓ そこで、3Dレーザースキャナーを活用し、現地状況を詳細に把握、記録するとともに、調査位置の選定の協議に活用することができた。

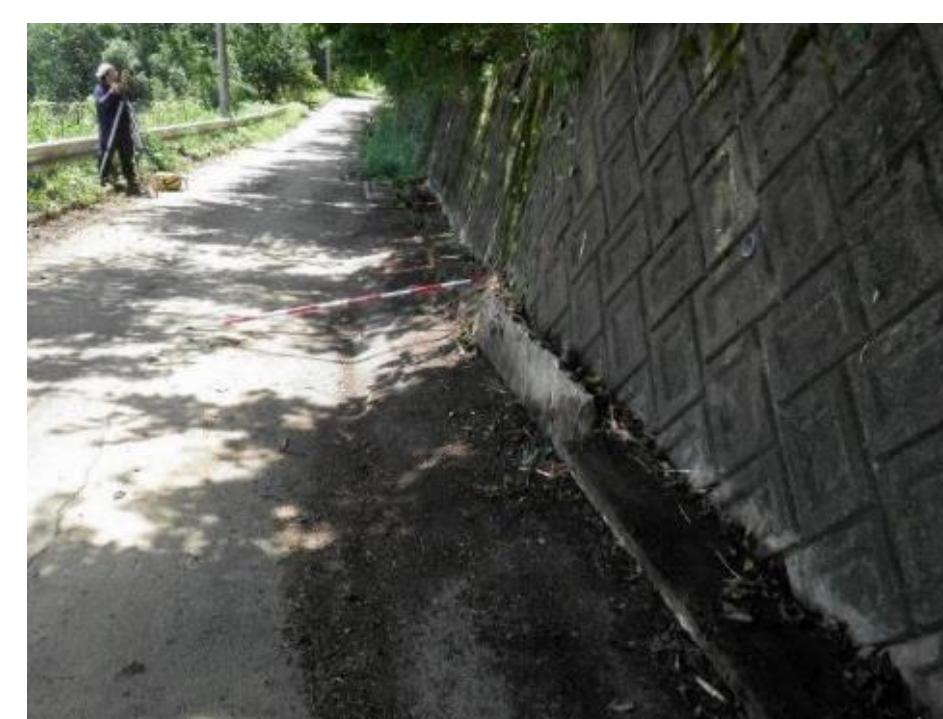
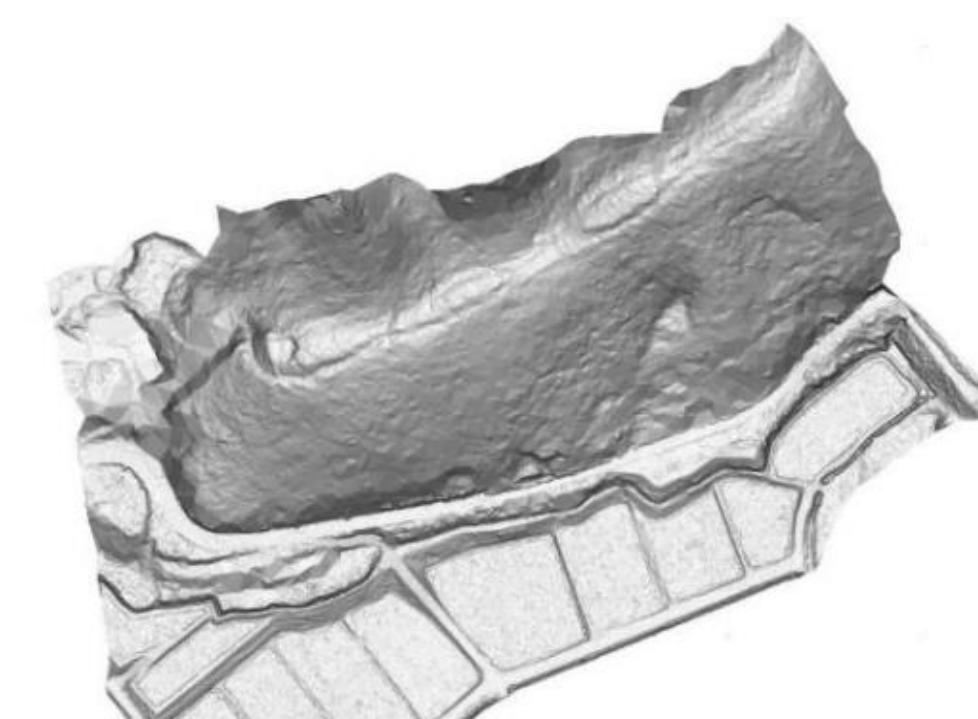
2.3 斜面災害での活用事例(1)

- ✓ 本現場、令和2年7月豪雨において、地すべり性変状が発生した地区が対象である。
- ✓ 対象地では、1)迅速な変状範囲の特定、2)観測体制構築のため迅速な調査位置選定と調査開始、3)これら的情報共有が課題であった。
- ✓ そこで、従来の現地踏査、トータルステーションを用いた測量と並行して、ドローンレーザー測量を実施し、現地の可視化、作業効率化を図った。

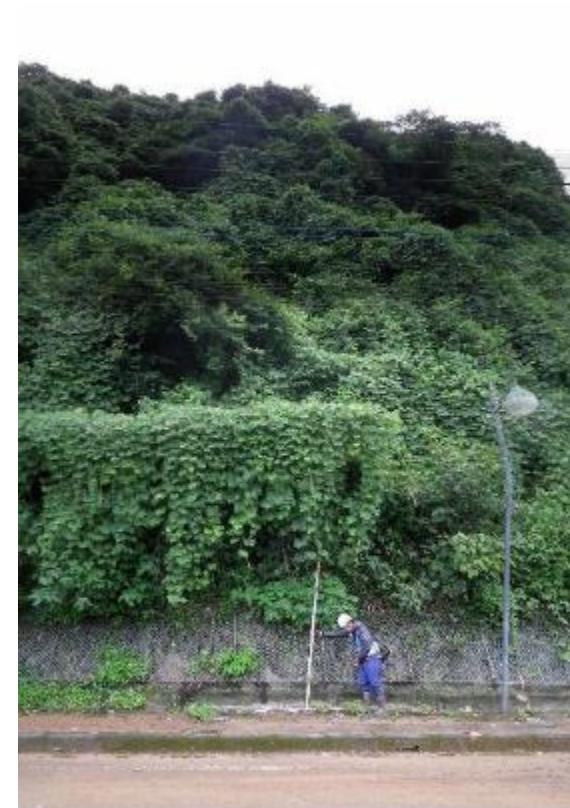
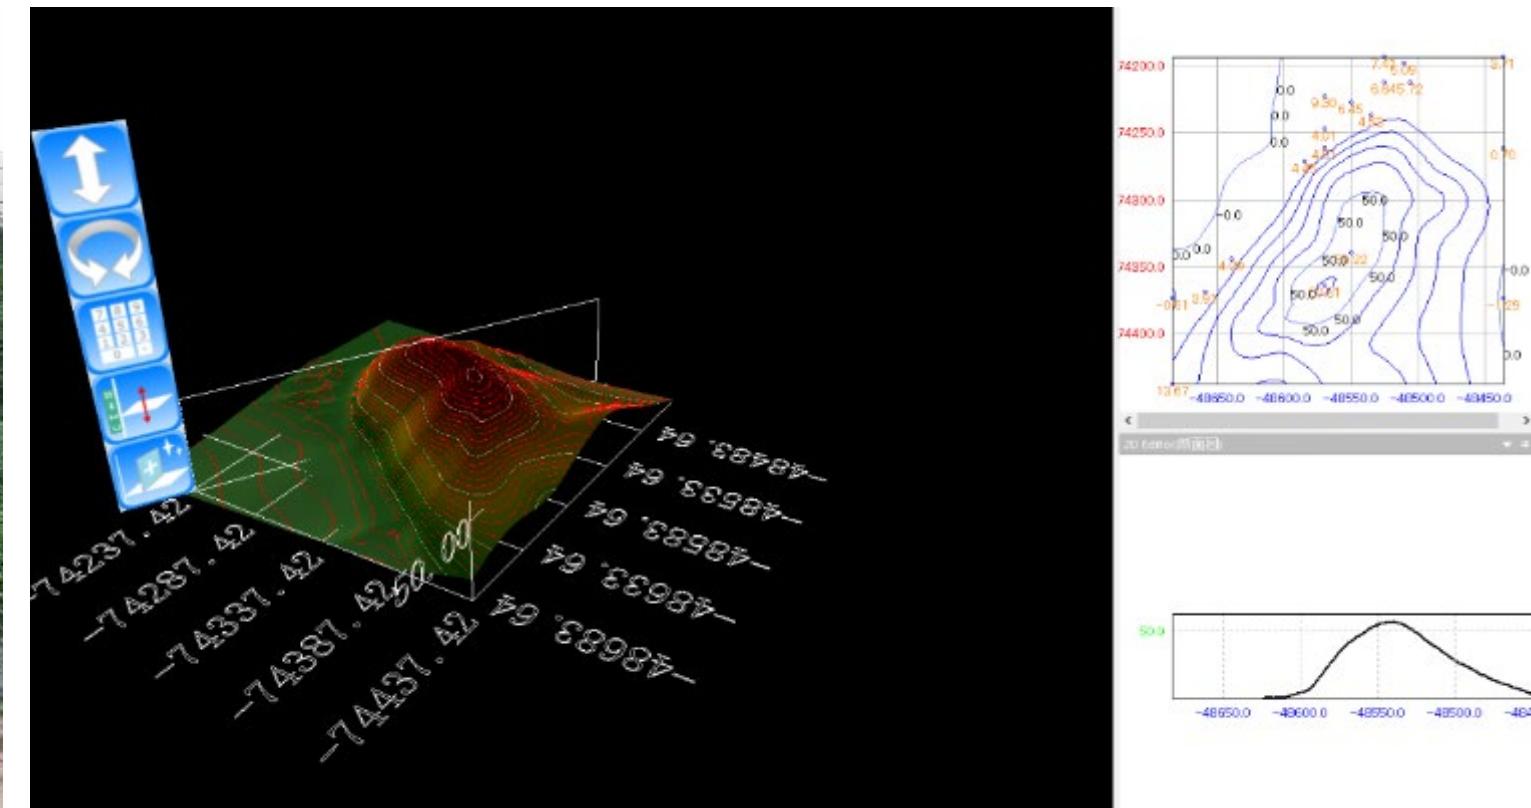
2.4 斜面災害での活用事例(2)

- ✓ 対象地は、令和2年7月豪雨後に道路面の変状が確認された場所である。
- ✓ 発災時は道路の通行機能は確保されていたが、変状拡大有無によっては緊急通行止め等の判断が迫られた場所であった。
- ✓ そこで、現地踏査と並行してドローンレーザー測量を実施し、全体像の把握、変状メカニズムの検討、各種観測機器の設置計画等の立案を行う等の対応を実施した。

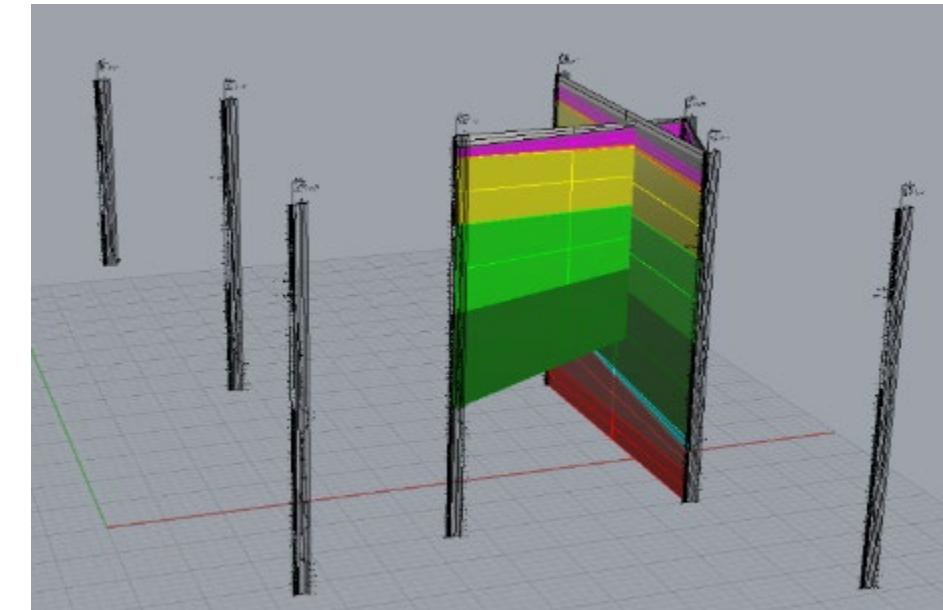
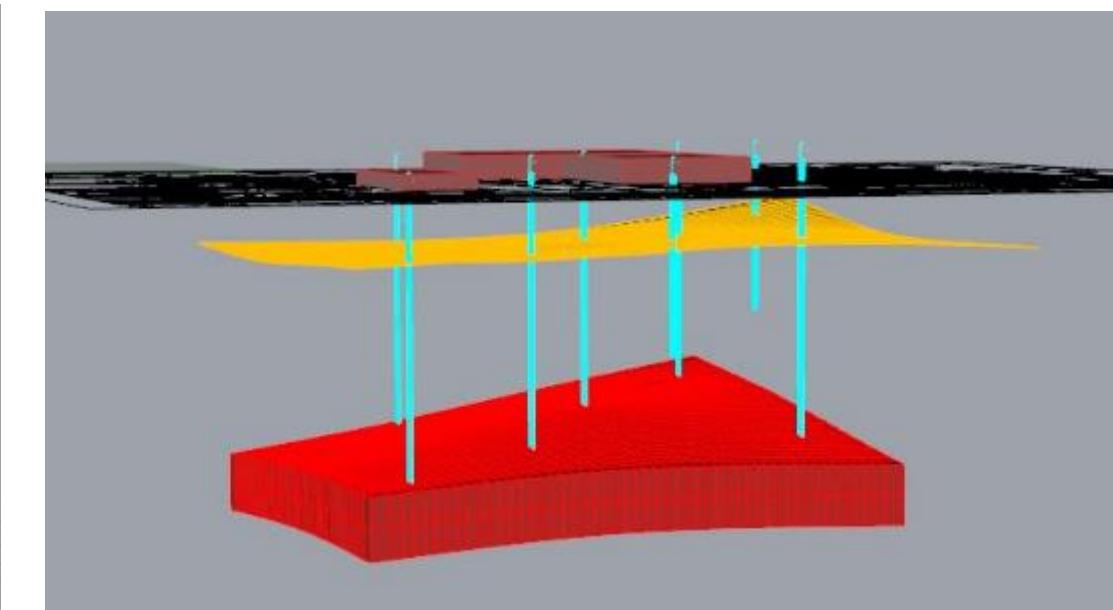
3.1 建築構造物の支持層モデリング事例

- ✓ 本事例は、熊本地震で被災した公共施設の再構築に際し、支持層確認の地質調査（ボーリング調査）結果をとりまとめた事例である。
- ✓ 通常であれば、柱状図、（2次元）地質断面図が成果となるが、関係者から、1)地層が複雑でどこが支持層が分からず、2)断面図だけでは地層の傾斜がよくわからず杭長の根入れ不足に注意すべき範囲が良くわからない、という要望がでた。
- ✓ そこで、調査結果をもとに、支持層と軟弱層下面にフォーカスした3次元地質モデルを作成し、関係者と情報共有を行った。

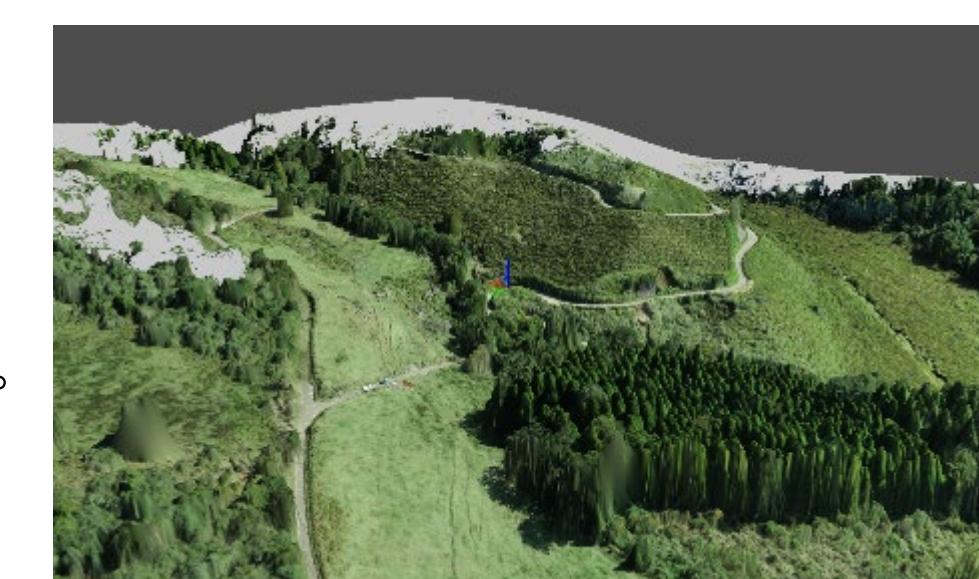
3.2 受発注者および社内での情報共有

- ✓ 本事例は、写真測量データを活用し、現在の調査箇所や周辺の地形等を受発注者および社内で共有しながら調査を実施した事例である。
- ✓ 今後、3次元モデル作成や地表踏査結果、崩壊箇所等の情報を整理する予定である。
- ✓ また、こうした情報をGIS化することで、より視覚的かつ地質以外の情報の複層化が可能と考えている。
